424b Bodemonderzoek Hoenderweg/ Kanaaldijk-Noord Zie ook Strabisnr. AA014800718 dossier 33

betreft: **Herbemonstering peilbuis 2 en 4 op de lokatie Hoenderweg/Kanaaldijk Noord te Lemelerveld** [redacted]

betreft: **RAPPORT VERKENNEND MILIEUKUNDIG BODEMONDERZOEK HOENDERWEG/KANAALDIJK NOORD TE LEMELERVELD**

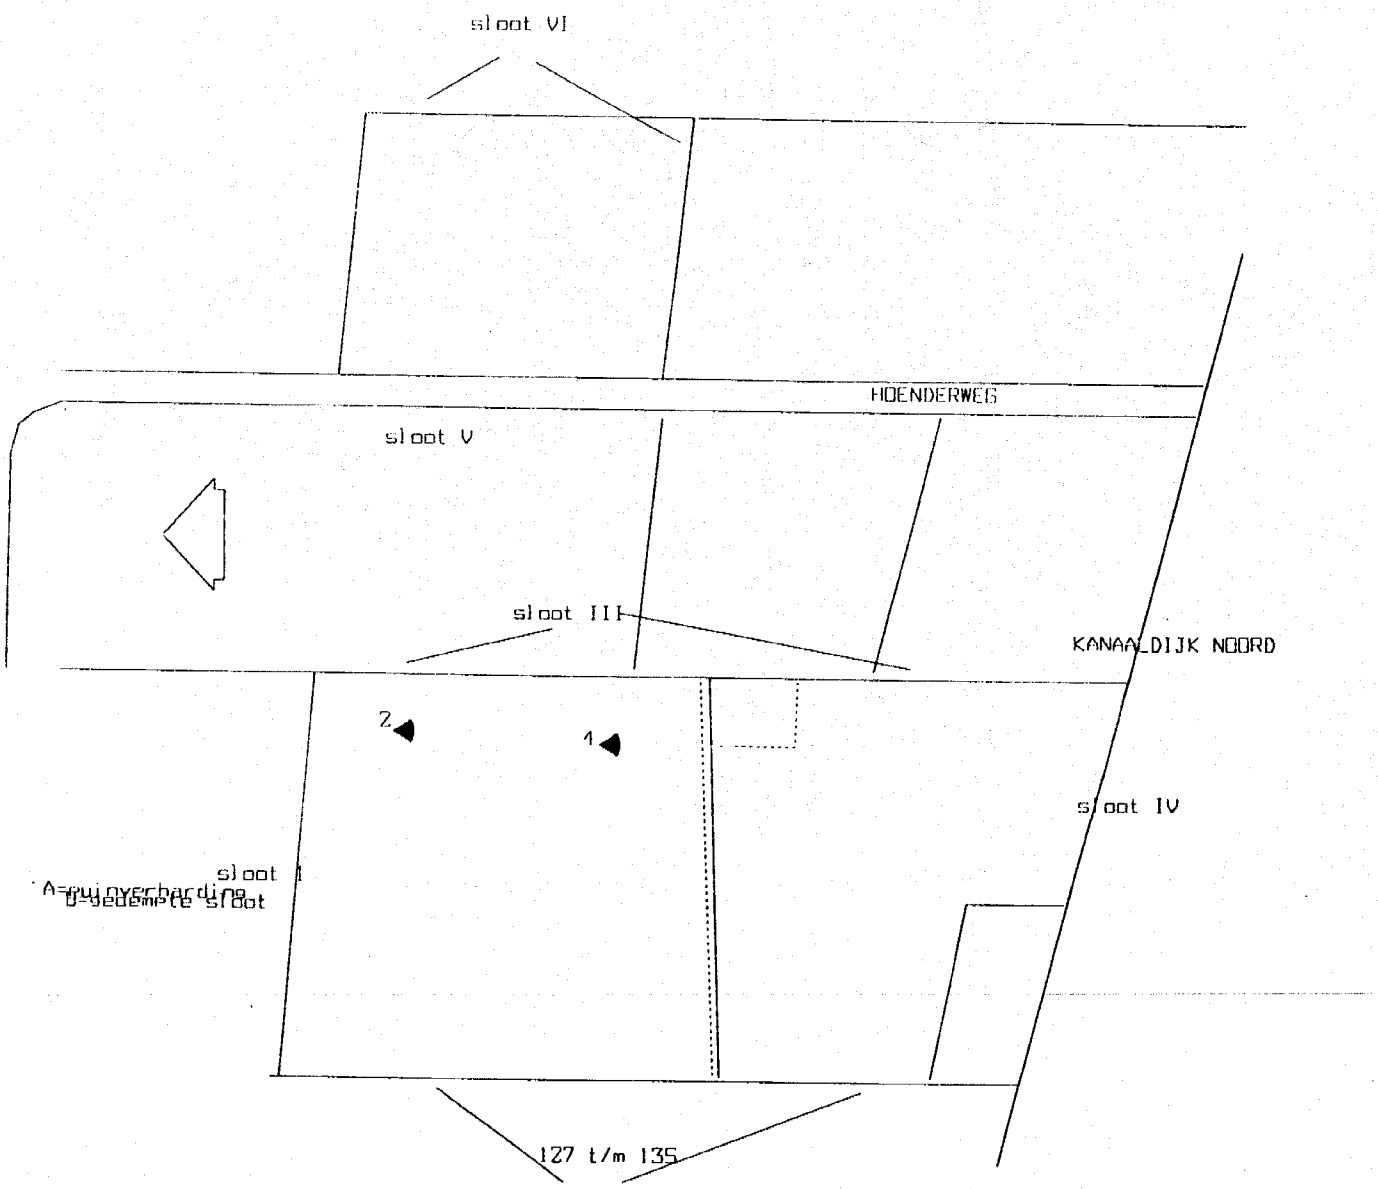
EELEN & RHAAN B.V.	
aanvullend onderzoek Lokatie Hoenderweg/Kanaaldijk Noord te Lemelerveld	
Tek. 20289510-1	maart 1999
Situatietekening	Schaal 1:3500
CBB Deventer-Breda BV	par.

Op 19 maart j.l. zijn de peilbuizen opnieuw bemonsterd en geanalyseerd op de 8 zware metalen. Tijdens de monstername is van het grondwater de zuurgraad (pH) en het geleidingsvermogen (Ec) bepaald. De gemeten waarden zijn in de bijlage weergegeven.

Analysenr.	peilbuis	diepte filter (m-mv)	parameter	interpretatie
2151	2	1,5 - 2,5	chroom kwik	+ +
2152	4	1,5 - 2,5	met-8	-

De licht verhoogde gehaltes chroom en kwik in het grondwater van peilbuis 2 vormen geen belemmering voor de toekomstige aankoopplannen van het betreffende terrein.

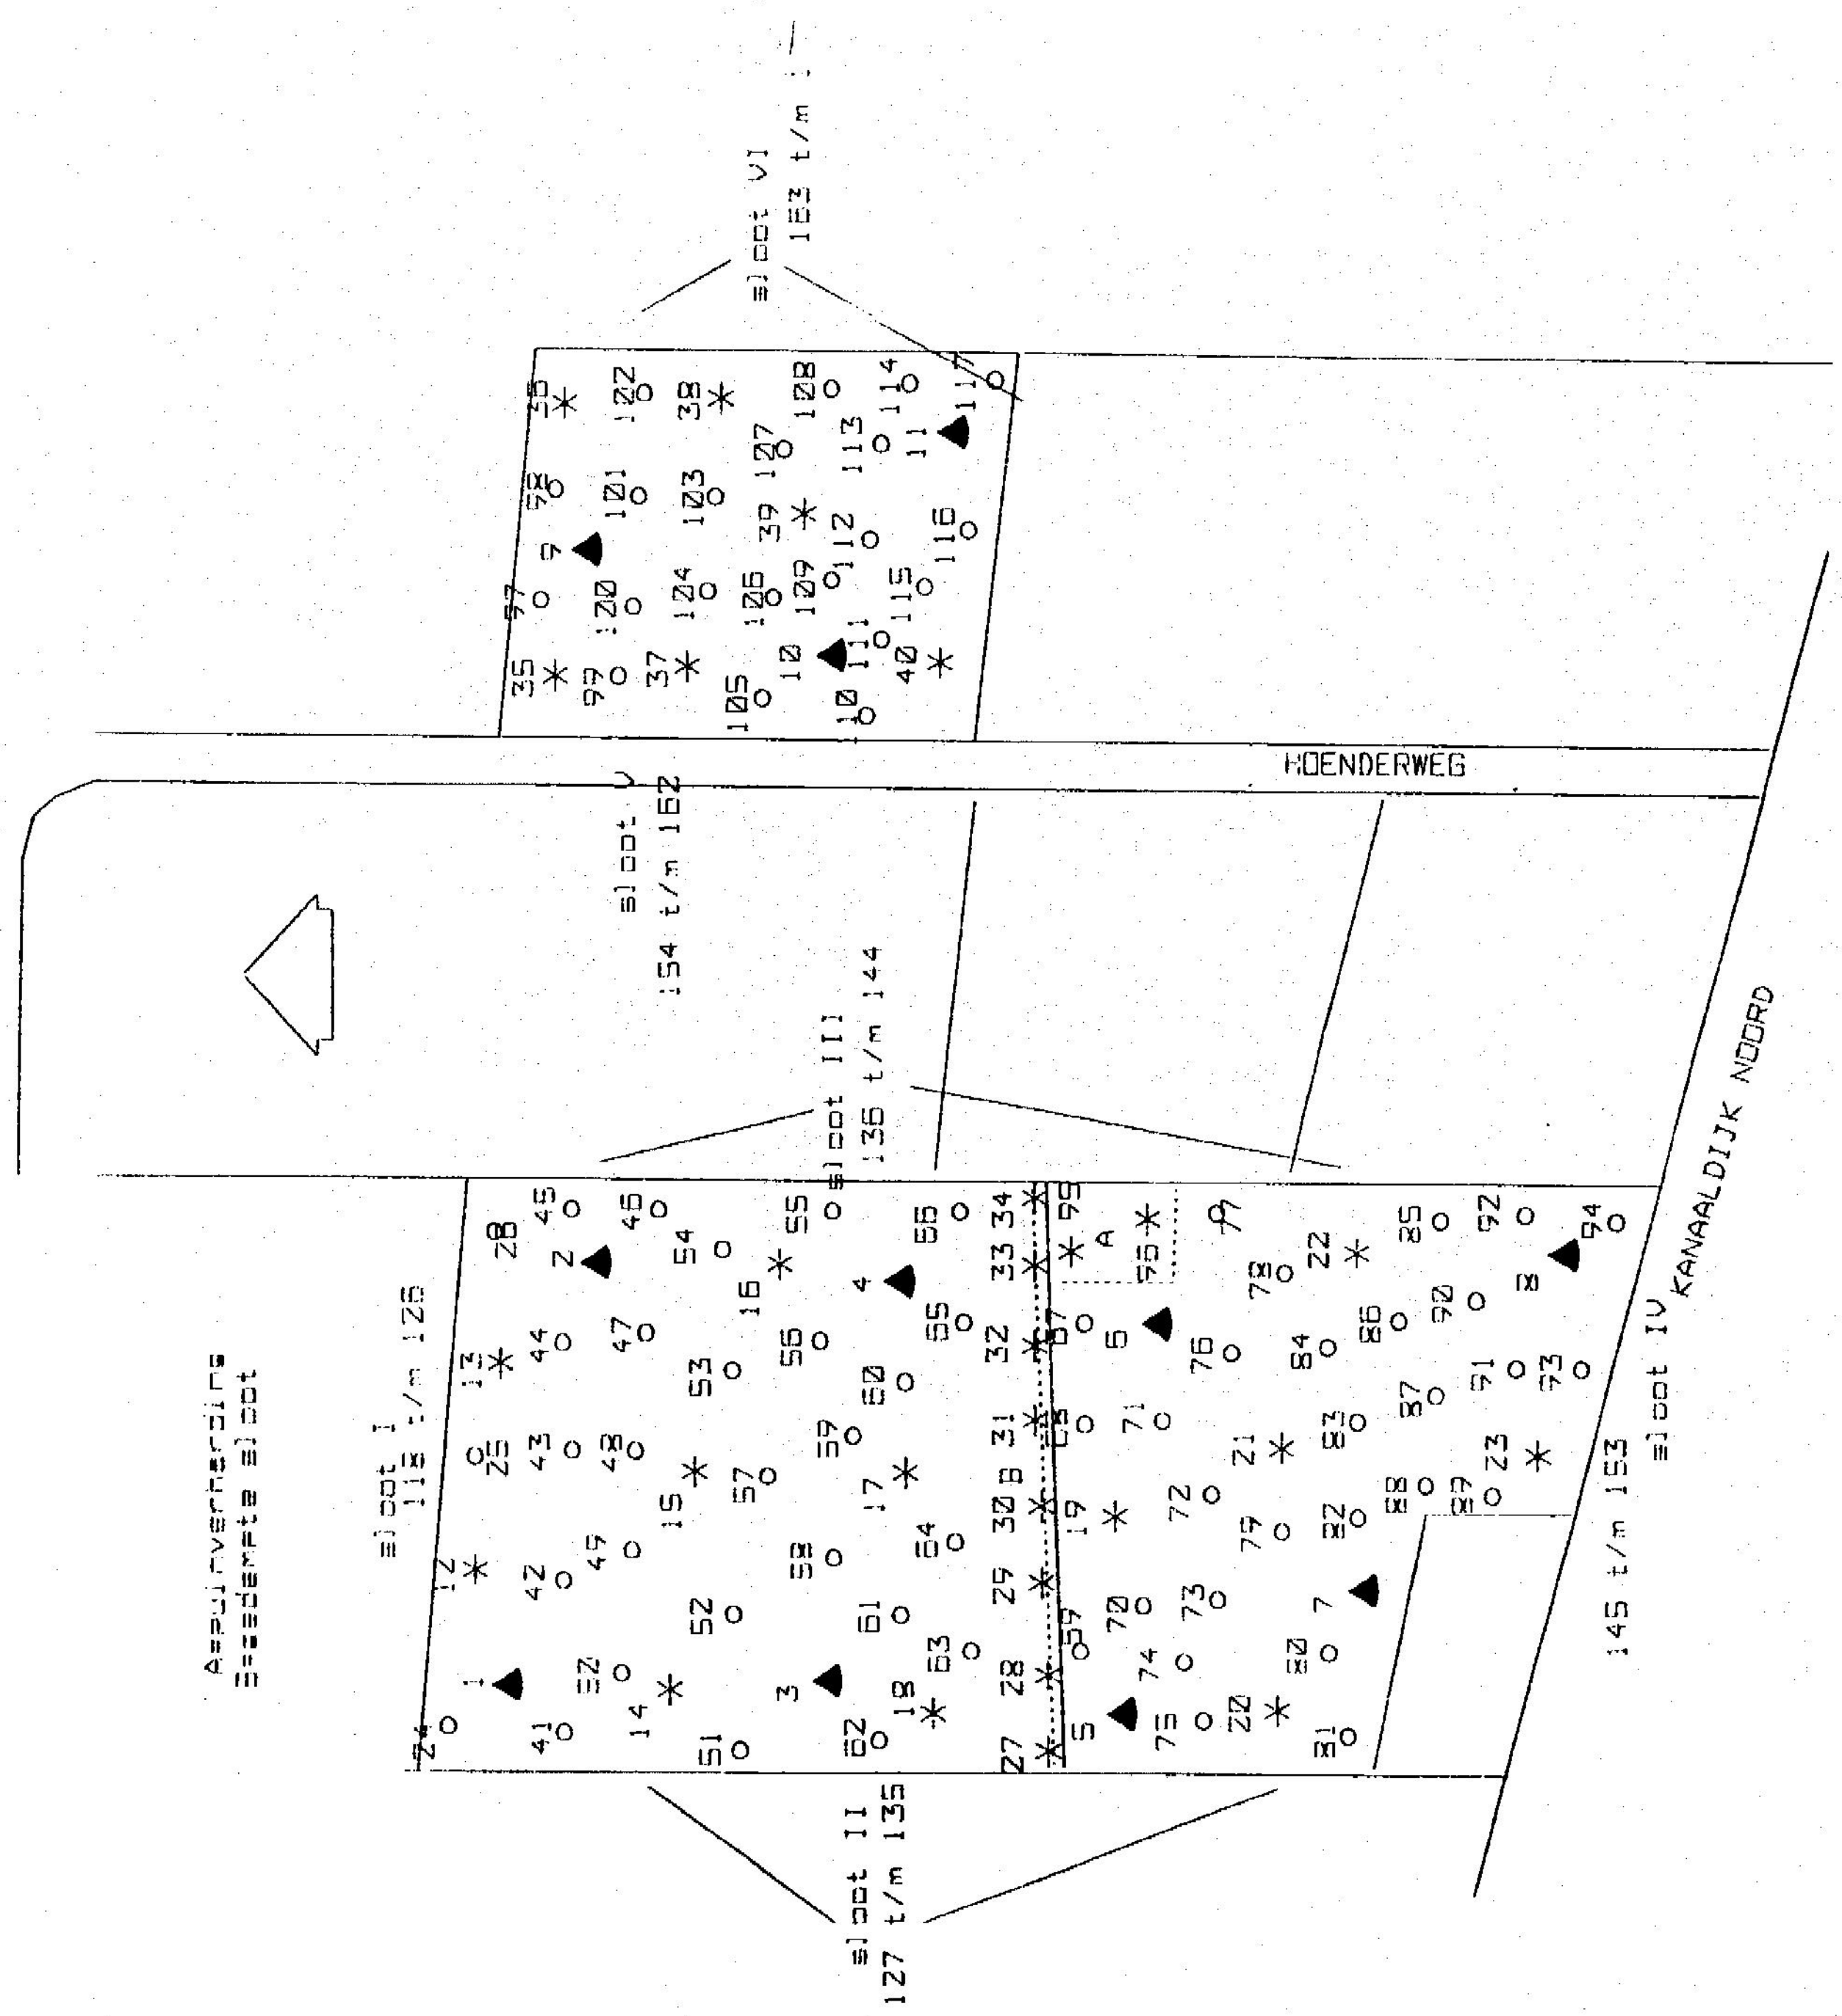
EELEN & RHAAN B.V.	
verkennend onderzoek Lokatie Hoenderweg/Kanaaldijk Noord te Lemelerveld	
Tek. 2028956-1	maart 1999
Situatietekening	Schaal 1:3500
CBB-Deventer--Breda-BV	par.: 5.1.2e

- Tijdens de veldwerkzaamheden is 5% puin bij boringen 95 en 96 aangetroffen in de bodemlaag van 0,0 - 0,5 m-mv.

Terrein A: gehele terrein
- Uit de analyse-resultaten blijkt dat de bovengrond op de lokatie licht is verontreinigd met PAK. De groepsparameter EOX overschrijdt de detectiegrens. In de ondergrond op de lokatie zijn geen verhoogde gehaltes verontreinigende stoffen aangetroffen. Het grondwater op de lokatie is licht verontreinigd met nikkel, zink en chroom en matig verontreinigd met nikkel.

Terrein B: gehele terrein
- Uit de analyse-resultaten blijkt dat in de bovengrond op de lokatie de groepsparameter EOX de detectiegrens overschrijdt. In de ondergrond op de lokatie zijn geen verhoogde gehaltes verontreinigende stoffen aangetroffen. Het grondwater op de lokatie is licht verontreinigd met chroom, koper en nikkel.

Om hieromtrent meer zekerheid te krijgen zal in principe nader onderzoek verricht moeten worden naar aard, omvang en risico's van de aangetroffen verontreiniging van het grondwater met nikkel. In eerste instantie wordt een herbemonstering aangeraden.
