Verkennend bodemonderzoek

Burgemeester Backxlaan 76 te Nieuwleusen

Grontmij Nederland bv
Zwolle, 25 februari 2005

Titel	:	Verkennend bodemonderzoek
Projectnummer	:	186282
Documentnummer	:	11/99013183
Revisie	:	-
Datum	:	25 februari 2005

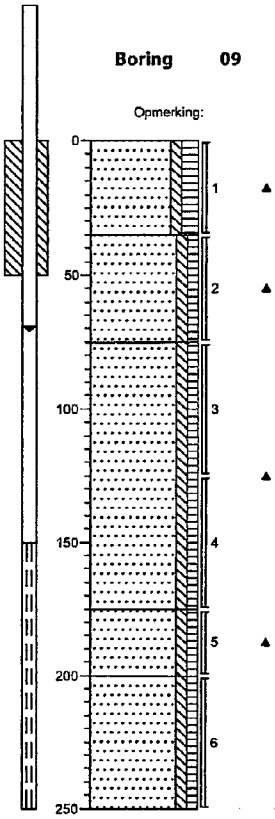
Boring 09

0 weiland
Zand, matig fijn, zwak siltig, matig humeus, zwak wortelhoudend, donkerbruin, Edel
-35
Zand, matig fijn, zwak siltig, zwak humeus, laagjes zand, zwak roesthoudend, bruin-grijs, Edel, geroerd
-75
Zand, matig fijn, zwak siltig, zwak humeus, matig roesthoudend, lichtbruin, Edel
-175
Zand, matig fijn, zwak siltig, zwak humeus, zwak houthoudend, lichtbruin, Edel
-200
Zand, matig fijn, zwak siltig, zwak humeus, grijs, Edel
-250

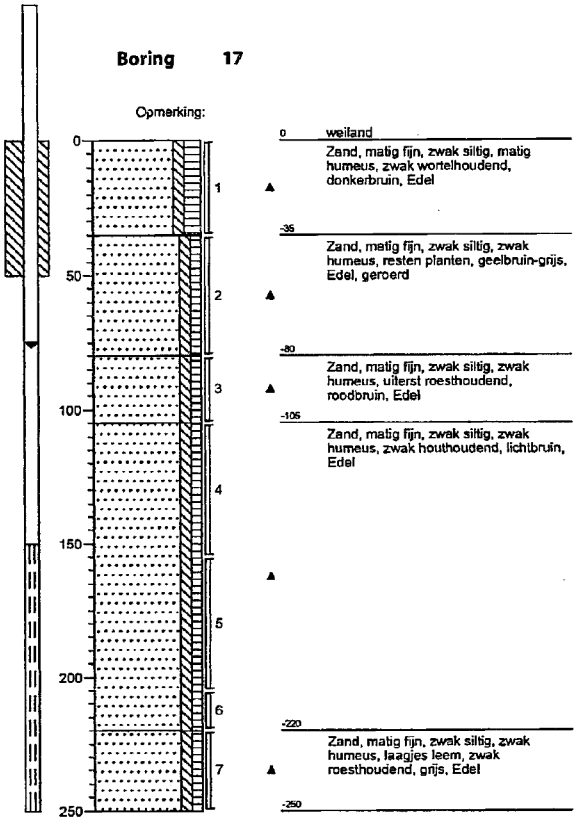
Boring 17

0 weiland
Zand, matig fijn, zwak siltig, matig humeus, zwak wortelhoudend, donkerbruin, Edel
-35
Zand, matig fijn, zwak siltig, zwak humeus, resten planten, geelbruin-grijs, Edel, geroerd
-80
Zand, matig fijn, zwak siltig, zwak humeus, uiterst roesthoudend, roodbruin, Edel
-105
Zand, matig fijn, zwak siltig, zwak humeus, zwak houthoudend, lichtbruin, Edel
-220
Zand, matig fijn, zwak siltig, zwak humeus, laagjes leem, zwak roesthoudend, grijs, Edel
-250

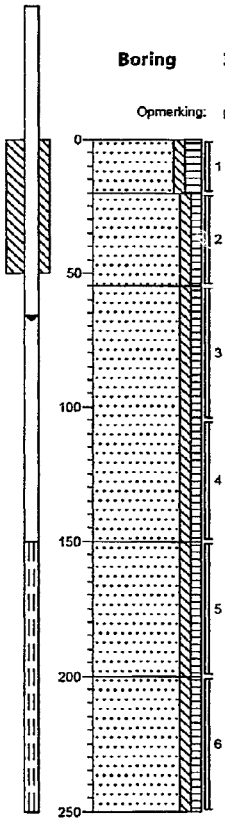
Boring 36

tanks voor opslag van mest een sterk verhoogd gehalte aan koper en lood is aangetroffen. Tevens zijn hier nog licht verhoogde gehalten aan arseen, cadmium, chroom, nikkel en zink aangetroffen. De verhoogde gehalten worden waarschijnlijk veroorzaakt doordat de tank waarschijnlijk lek is. Het grondwater uit de peilbuis was namelijk bruin van kleur. Het elektrisch geleidingsvermogen van het grondwater uit deze peilbuis was ook een keer zo hoog als in het grondwater uit de andere peilbuizen.

Opmerking: giertank 12000 liter

Aanbevolen wordt om aanvullend onderzoek uit te voeren naar de ernst en de omvang van de verontreiniging in het grondwater.
