Vossersteeg 99

Kenmerk:	**Rapportage:** Autobedrijf Lindeboom, Dalfsen_2007-01-18

Bedrijfsinterne controlelijst conform de CUR aanbeveling 44 2
Inspectie KB / WS Tankinstallatie (geaccrediteerde inspectie) 4
Inspectie Aarding vulpunten 5
Grondwater monitoring 6

Inspectie KB / WS Tankinstallatie (geaccrediteerde inspectie)

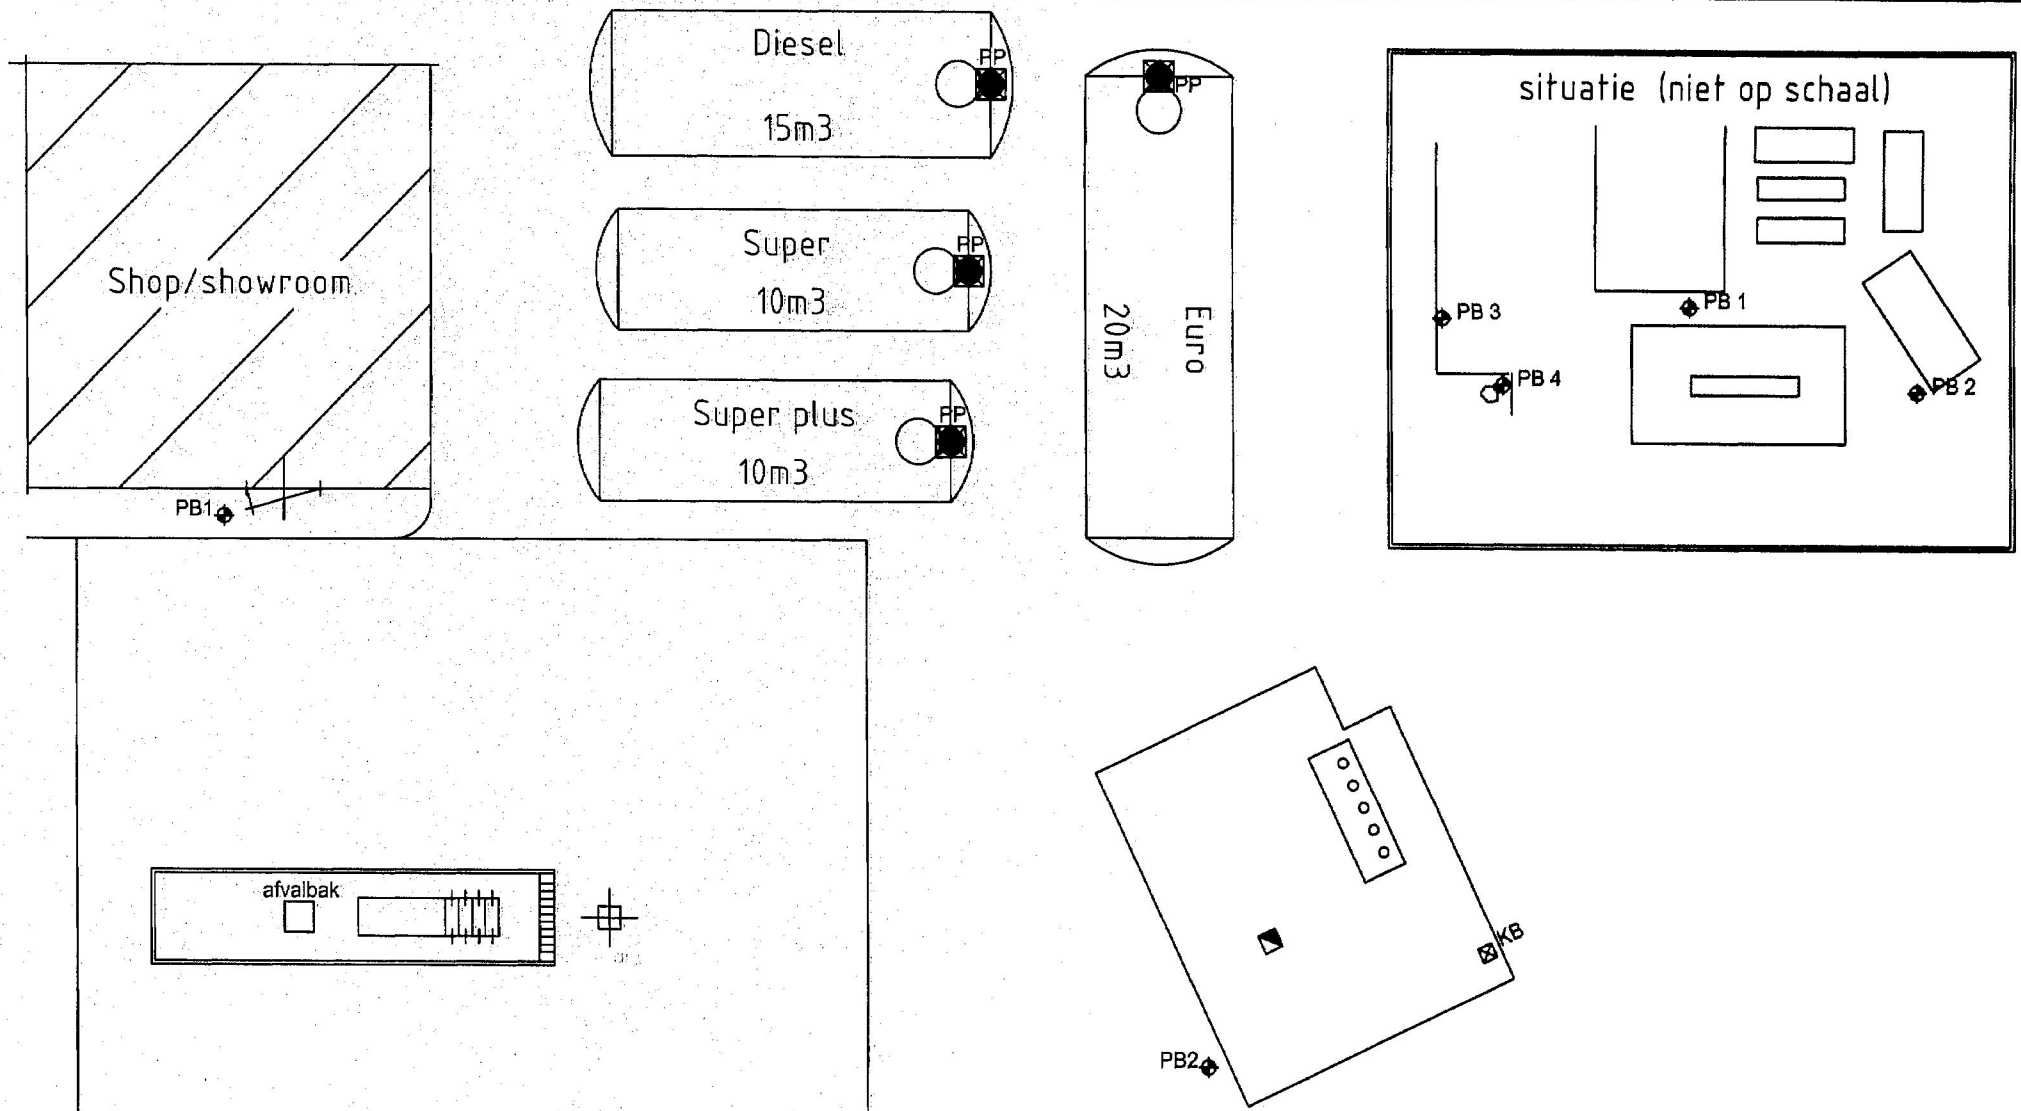
Inspecteur:	Datum:	Schaal:	Kenmerk:
[redacted]	12-01-2007	1 : 100	7722 RJ_99_ situatie 12-01-2007

4.1	Geeft het totaalbeeld aanleiding tot nader onderzoek ?		x			x	
4.2	Is de aard van de bedrijfsvoering veranderd?		x			x	
4.3	Heeft er zich een calamiteit voorgedaan?		x			x	
5	**Bijzonderheden**						
Opmerking: in de voegen was veel zand en vuil aanwezig. Geadviseerd wordt om de vloer regelmatig te reinigen om indirecte wiellasten op de voegvullingsmassa te voorkomen.

Gebreken	
Voegvullingsmassa onthechting ontbreken voegvullingsmassa	O
Breuk/betonrandafbrokkeling	O
Scheurvorming	O
Plasvorming *(Verzakking, onvoldoende vlak)*	O
Vlekvorming	O
Luchtlekkage	O
Doorvoer niet vloeistofdicht *(Kabel- en leidingdoorvoeren, vulpunt o.d.)*	X
