231 Bodemonderzoek Ankummer Es 20-22

inzake het indicatief bodemonderzoek (Locatie 4)
ter plaatse van de Ankummer Es 20/22
te Dalfsen

Projectnr.: 16546-09168

Heerenveen,
februari 1991

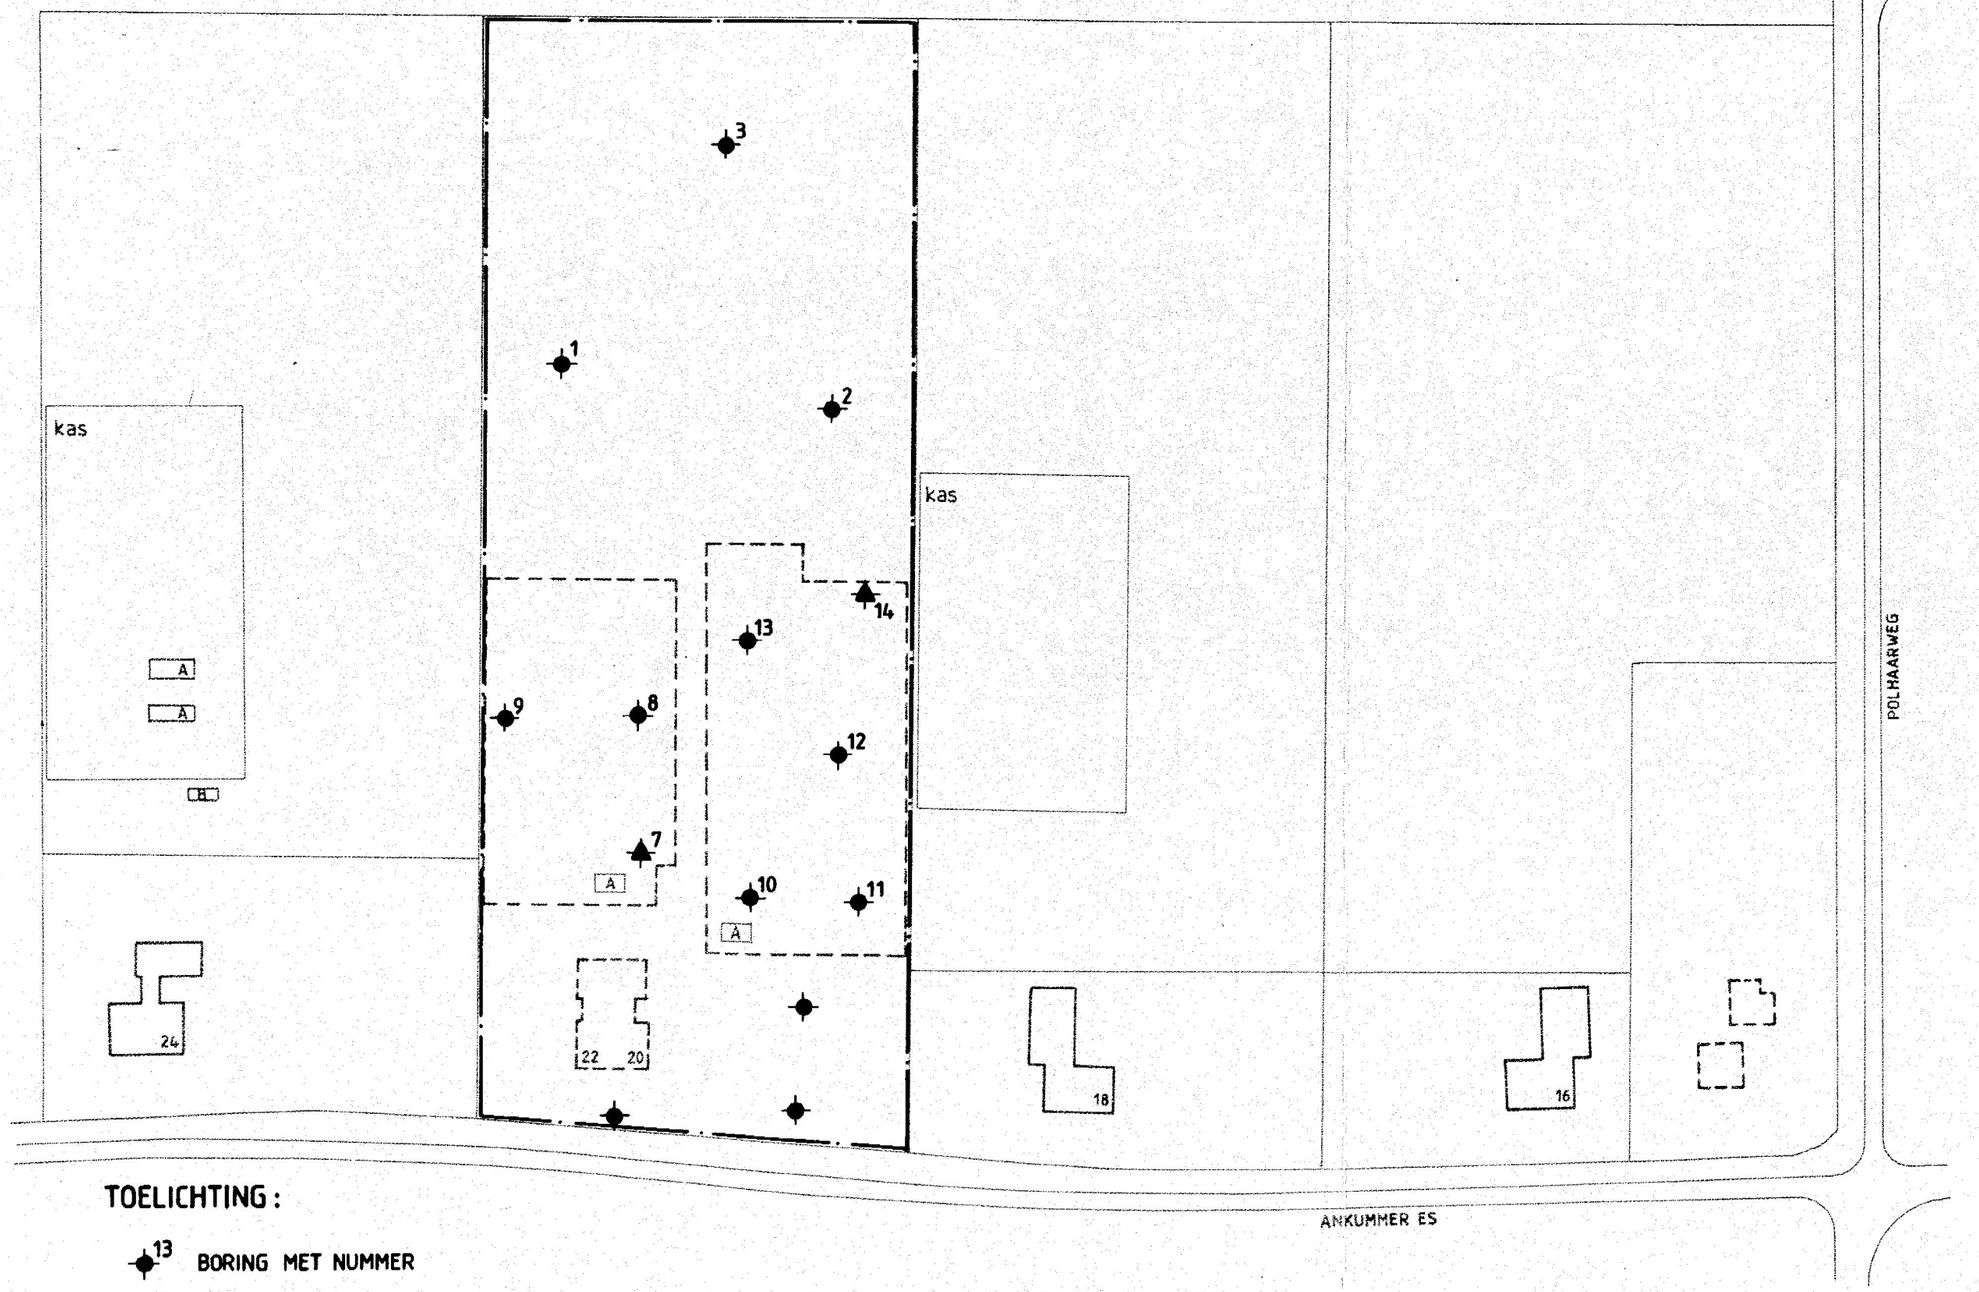
09168-S-1	Situatietekening met boorpunten en peilbuizen

A VERWARMINGSINSTALLATIES
B BOVENGRONDSE PETROLEUMTANK
