25 Bodemonderzoek Rietmansweg 5

inzake het verkennend bodemonderzoek
bedrijfsterrein aan de Rietmansweg 5 te Dalfsen

Projectnummer: 15009-64068

Deventer, oktober 1993

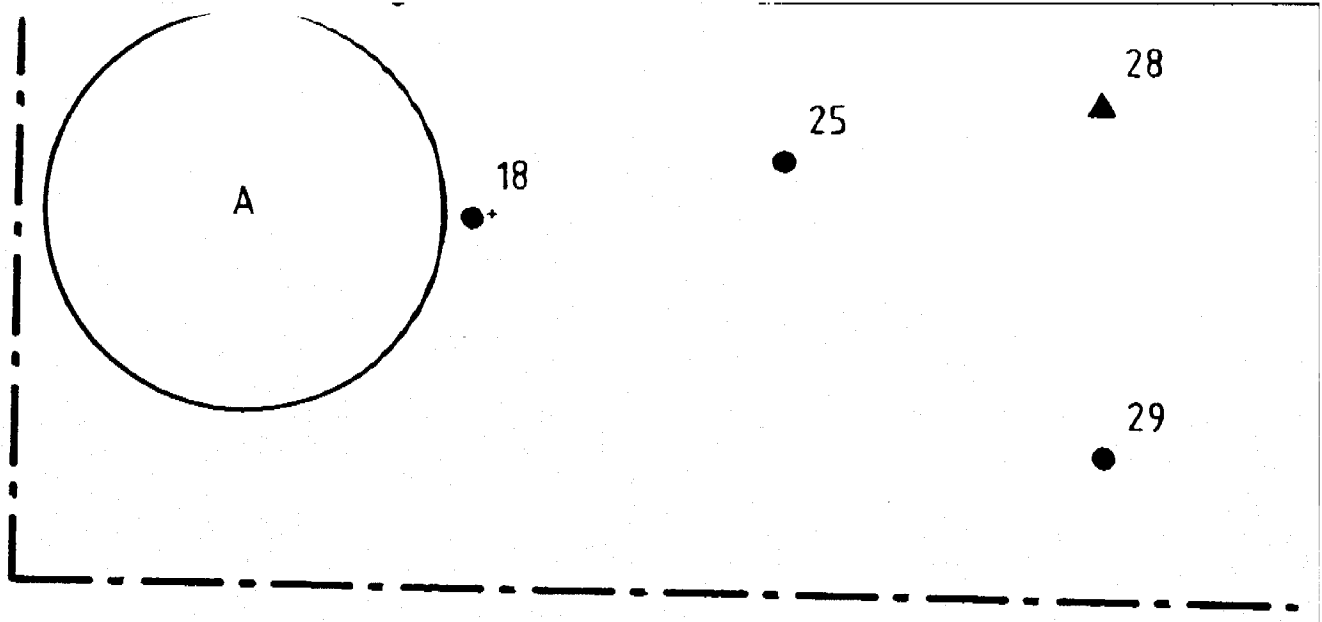
REG.NR.	WIJZ.
64068-S-1	0

De terreinsituatie is weergegeven op tekening 64068-S-1.

De locaties van de verrichte boringen en de geplaatste peilbuizen zijn aangegeven op tekening 64068-S-1.
